Renovatie De Muinck Keizerbrug met kathodische bescherming

Stroom beschermt wapening

De J.M. de Muinck Keizerbrug vormt de overbrugging van de Vecht in de J.M. de Muinck Keizerlaan in Utrecht. De betonnen, deels voorgespannen brug, is een belangrijke verbinding in het noordelijke deel van de stad, tussen de wijken Zuilen en Overvecht. Medio 2006 werd schade aan de brug geconstateerd ter plaatse van de tandopleggingen van de voorgespannen aanbruggen. Dit artikel gaat in op het onderzoek en de reparaties die inmiddels zijn uitgevoerd.

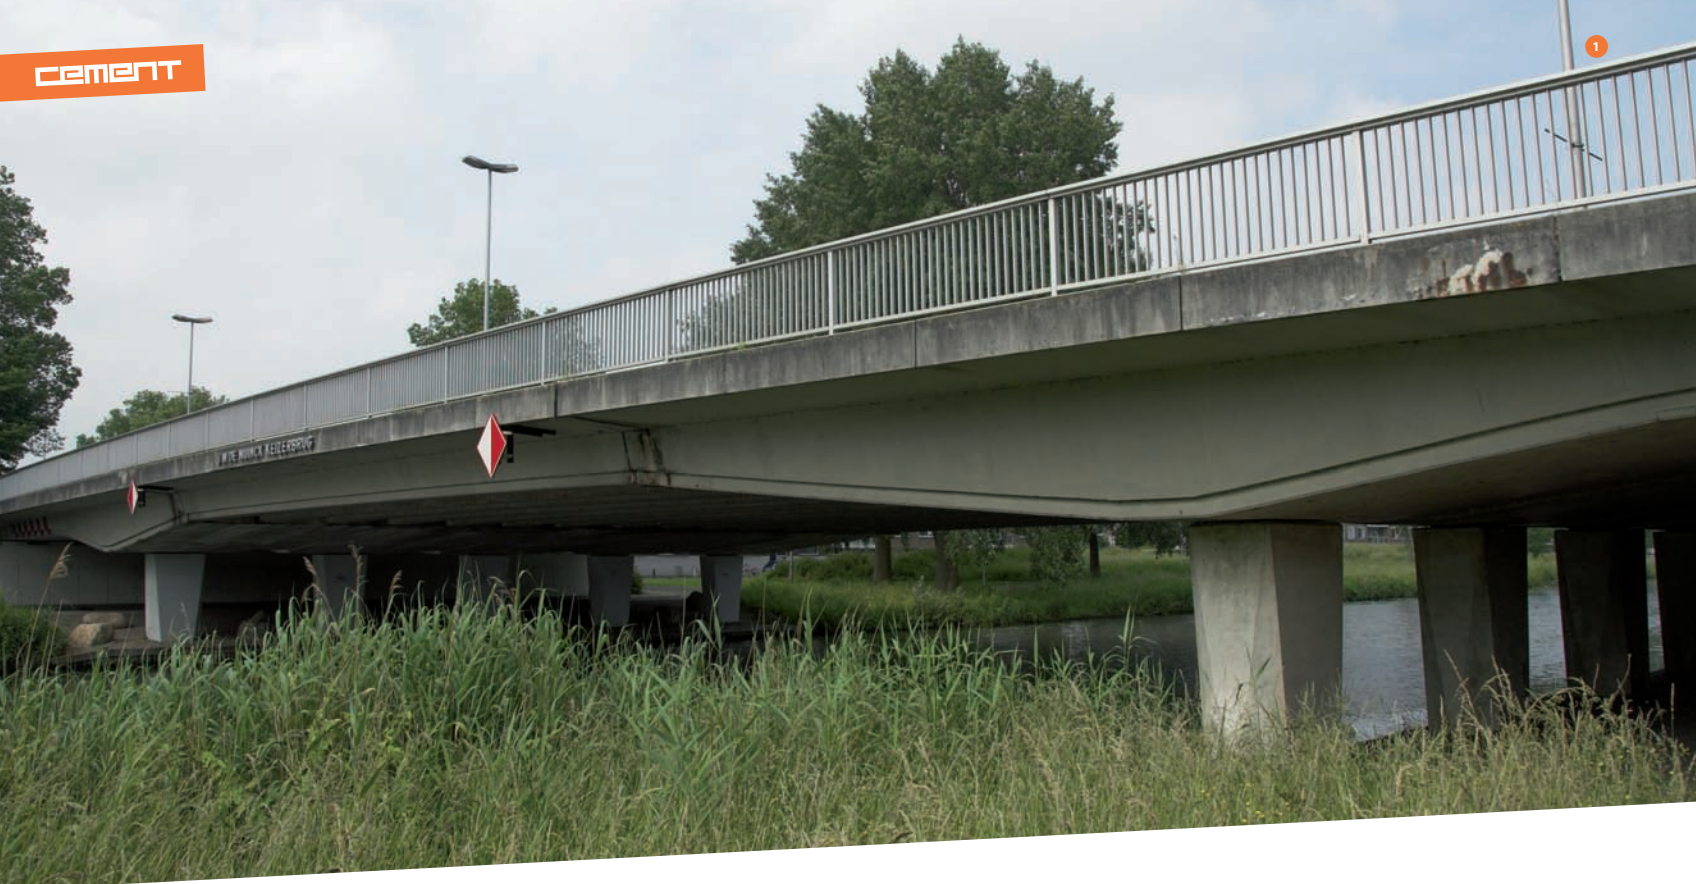
1 J.M. de Muinck Keizerbrug, een belangrijke interwijkverbinding in Utrecht-Noord

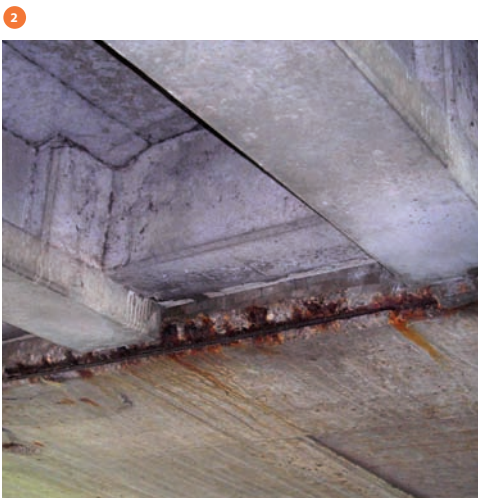
2,3 Betonschade aan de onderzijde zichtbaar

Tijdens een inspectie werd ter plaatse van beide tandconstructies van de middenoverspanning forse betonschade geconstateerd (foto's 4, 5). Aan de onderzijde van de tandconstructie was het beton op diverse plaatsen afgedrukt en lag wapening bloot. Visueel onderzoek wees uit dat de betonschade was ontstaan door lekkage van de dilatatievoegen ter plaatse van beide tandopleggingen. Door slijtage van de voegconstructies hebben vocht en doozouten (natriumchloride, NaCl), afkomstig van gladheidsbestrijding, het onderliggende beton kunnen bereiken. Door indringing van de chloriden in het beton, in combinatie met de aanwezigheid van vocht en zuurstof, is na verloop van tijd de wapening gaan corroderen. Dit ging gepaard met een sterke volumevergroting van de wapening, waardoor uiteindelijk de betondekking werd afgedrukt en de wapening bloot kwam te liggen.

Conclusie van het onderzoek was een bevestiging van de visuele inspectie: de schade was ontstaan door indringing van chloriden (dooizouten) in combinatie met een te lage betondekking op de wapening. Vooral aan de onderzijde van de voorgespannen aanbruggen, nabij de tandconstructie zijn hoge concentraties chloriden in het beton gemeten. Het maximaal gemeten chloridepercentage was 1,9% (t.o.v. de cementhoeveelheid (massa/massa)). Als maximaal toelaatbare percentage chloride is voor de voorgespannen aanbruggen 0,2% aangehouden en voor het gewapende beton maximaal 0,4%. In het beton van de preflex-liggers en de twee steunpunten werden geen overschrijdingen aangetroffen.

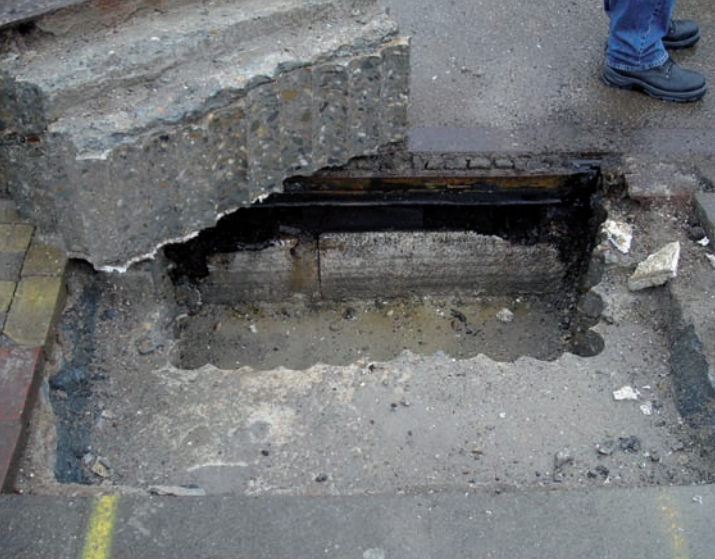
6

niet bereikbaar en door de aanwezigheid van polystyreen in de dilatatie ook niet met een endoscoop inspecteerbaar. Veront-rust door de gemeten hoge percentages ingedrongen chloride en door de belangrijkheid van het constructieonderdeel, is besloten een deel van de tussenoverspanning te verwijderen. Het doel hiervan was het zichtbaar maken van het oplegvlak van de tandconstructies, zodat dit ook kon worden geïnspecteerd en er chloridebepalingen konden worden genomen. Op twee plaatsen zijn met overlappende kernboringen twee (inspectie)gaten gecreëerd met een afmeting van ongeveer 1000 x 450 mm². Na het uithijzen van beide vrij geboorde delen van de middenoverspanning was het oplegvlak van de tandconstructie (gedeeltelijk) bereikbaar (foto 6).

Het oplegvlak kon zo visueel worden geïnspecteerd en de chloridebepalingen konden worden uitgevoerd. Op beide locaties werd er visueel geen schade aan het oplegvlak geconstateerd. Ook het resultaat van het chlorideonderzoek was in vergelijking met het eerder uitgevoerde onderzoek gunstig. Het percentage chloride in het oplegvlak was beduidend lager dan de hoeveelheid chloride die in de onderzijde van de tandconstructie werd aangetroffen. Het maximaal toelaatbare percentage chloride werd hier slechts licht overschreden. De eindconclusie is dan ook dat de chloride-indringing in de onderzijde van de tandconstructie veel hoger is dan de chloride-indringing ter plaatse van het oplegvlak. Vermoedelijk is door het spoelen van regenwater over het oplegvlak heen, de indringing van chloride beperkt gebleven.
