# Krimpcompenserend beton of nog beter..... zwelbeton?

W. de Moor, Movares Nederland BV<sup>1)</sup>

*Bij werkzaamheden voor de hsl te Barendrecht moest een aantal tijdelijke, voor hulpconstructies aangebrachte sparingen door de vloer en het dak van een tunnel, met beton worden gedicht. Om de constructieve werking en de waterdichtheid van deze afdichting voldoende te kunnen garanderen, was het voorkomen van krimp een belangrijk uitgangspunt. Dit leidde uiteindelijk tot de ontwikkeling van een ‘zwellbeton’.*

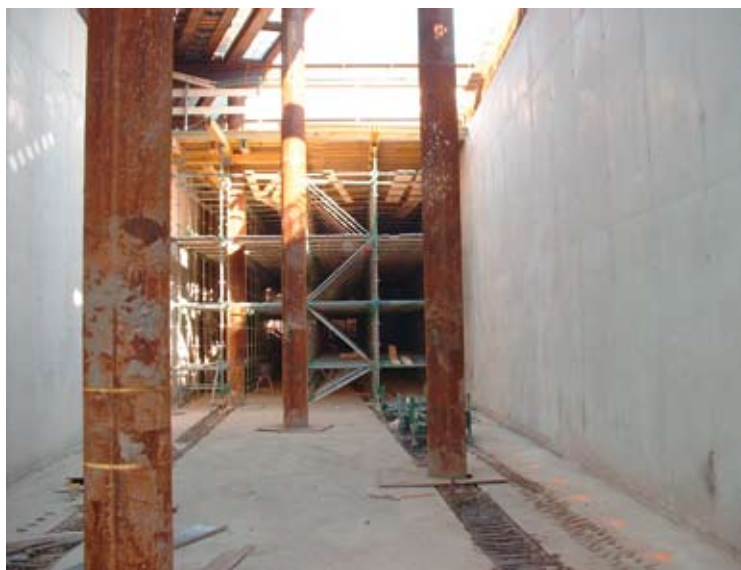
1 | Onder de hulpbruggen wordt de Dive Under gebouwd. De sparingen in de vloer zijn om veiligheidsredenen afgedekt

Het betreffende kunstwerk, ook wel bekend onder de naam ‘Dive Under’, maakt het mogelijk dat de hsl ongelijkvloers de (verlegde) Havenspoorlijn kruist. Tijdens de bouw van de Dive Under moest de Havenspoorlijn in dienst blijven. Om het kruisende gedeelte van de Dive Under onder de Havenspoorlijn te kunnen bouwen zijn hulpbruggen in het spoor ingebracht. Deze hulpbruggen zijn gefundeerd op stalen buispalen. Vervolgens is onder deze hulpbruggen het kunstwerk in een bemalen bouwkuip gebouwd (foto 1). Gedurende de bouwperiode staken de stalen buispalen dus door de vloer en het dak van het kunstwerk

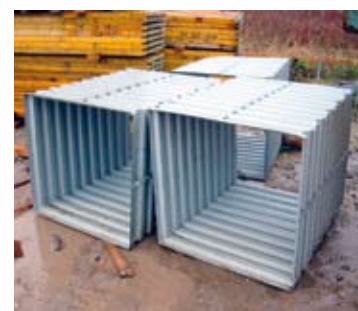
2 | Dunwandige stalen, van ribbels voorziene sparingen fungeren als bekisting rondom de stalen buispalen

het volstorten van de sparingen moesten de stalen buispalen als definitieve funderingselementen mee gaan functioneren. De sparingen in het dak hadden eveneens een dragende functie (treinbelasting) en moesten ook met beton worden gevuld. De aannemerscombinatie koos ervoor geen stekverbinding tussen het ‘oude’ en het nieuwe beton aan te brengen. Nadeel hiervan was dat optredende krimpspanningen niet door de stekwapening zouden worden beheerst. Uit oogpunt van krachtsoverdracht waren de zij-kanten van de sparingen wel van ribbels voorzien. Deze werden verkregen door om de stalen buispalen een dunwandige stalen ribbelbekisting aan te brengen (foto 2).

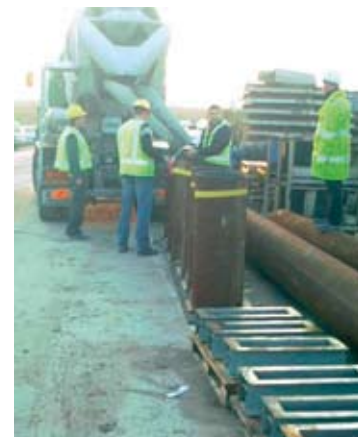
3 | Proefopstelling op het werk: stalen buispalen en betonbalkjes

Om het krimpcompenserende gedrag c.q. zwelvermogen van het beton te kunnen bepalen is een praktisch proefprogramma opgezet. Beproevingen zijn uitgevoerd in het laboratorium en op het werk (foto 3).

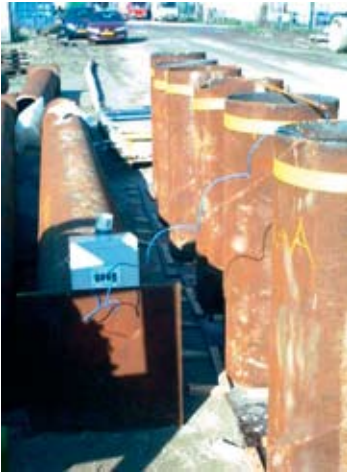
4 | Met (zwe)l beton gevulde stalen buizen, voor meten temperatuurontwikkeling en visueel beoordelen krimp

Op de bouwplaats werd elk betonmengsel in een 1200 mm hoge stalen buis Ø457 mm gestort (foto 4). De buizen werden in twee lagen gevuld en elke laag werd met een trilnaald verdicht. De temperatuurontwikkeling werd gemeten en de krimp werd visueel beoordeeld.

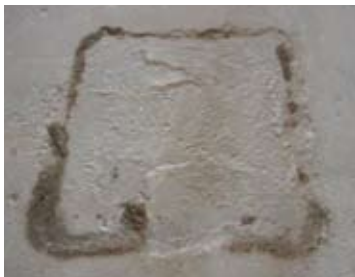
7 | Met zwelbeton gevulde sparingen in de vloer: bij ca. 90% is lekkage geconstateerd

Dit resultaat viel tegen. Tegen de onderzijde van de vloer staat een druk van ruim 7 m waterkolom. Bij circa 90% van de sparingen is in meer of mindere mate lekkage geconstateerd (foto 7). Of dit te wijten is aan het niet of onvoldoende functioneren van het zwelbeton is nog maar de vraag. Twee mogelijk andere oorzaken speelden hierbij een grote rol:

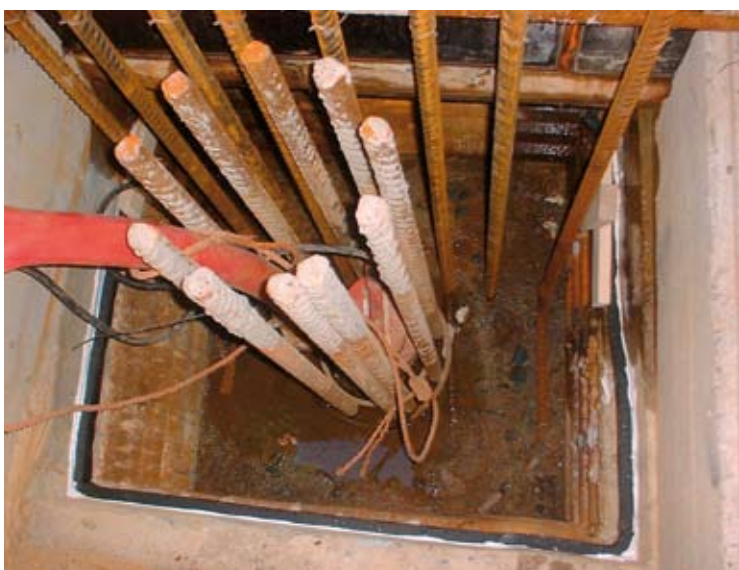
8, 9 | Door de lange tijdsperiode tussen plaatsen sparingen en daadwerkelijk volstorten sparingen met zwelbeton, zijn de stalen ribbelsparingen sterk gecorrodeerd. Door een onachtzaamheid in de uitvoering zijn de zijkanten voor het storten onvoldoende gereinigd. Hierdoor is een lekweg snel gecreëerd

stalen sparingen sterk gecorrodeerd en bovendien voor het storten onvoldoende gereinigd (foto 8, 9). Een lekweg is dan snel gecreëerd. Helemaal betere geweest de corroderende stalen sparingen te verwijderen en rechtstreeks tegen het 'oude' beton van de vloer aan te storten;

De lekkages zijn gestopt door deze aan te boren en te injecteren met een injectievloeistof op basis van polyurethaan.
