Levensduur brug over de Linge verlengd met dunne overlaging van staalvezelbeton

Overlaging met glasvezelwapening verankerd

In opdracht van provincie Gelderland is groot onderhoud uitgevoerd aan de Lingebrug bij Geldermalsen. Doel was de brug nog ten minste 25 jaar mee te laten gaan. Gekozen is voor een overlaging van staalvezelbeton, verankerd met glasvezelwapening.

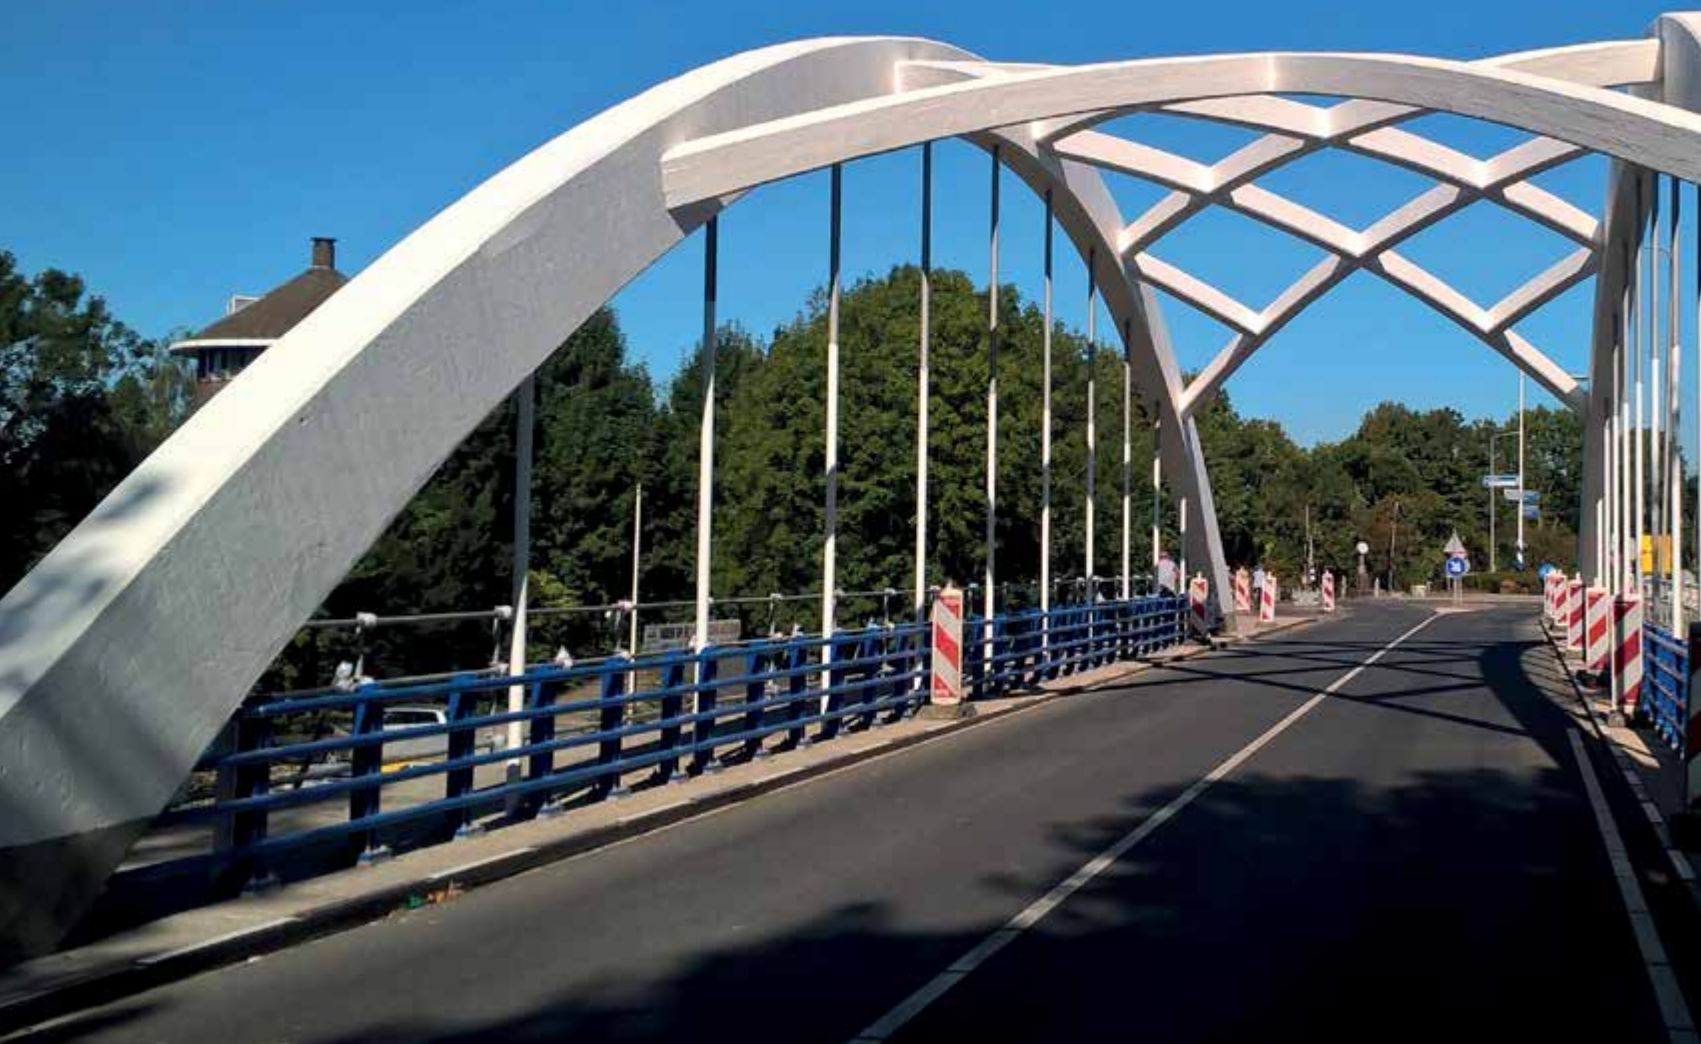
- 1 De vernieuwde Lingebrug tussen Geldermalsen en Buurmalsen
- 2 Bouw van de Lingebrug, 1939-1940

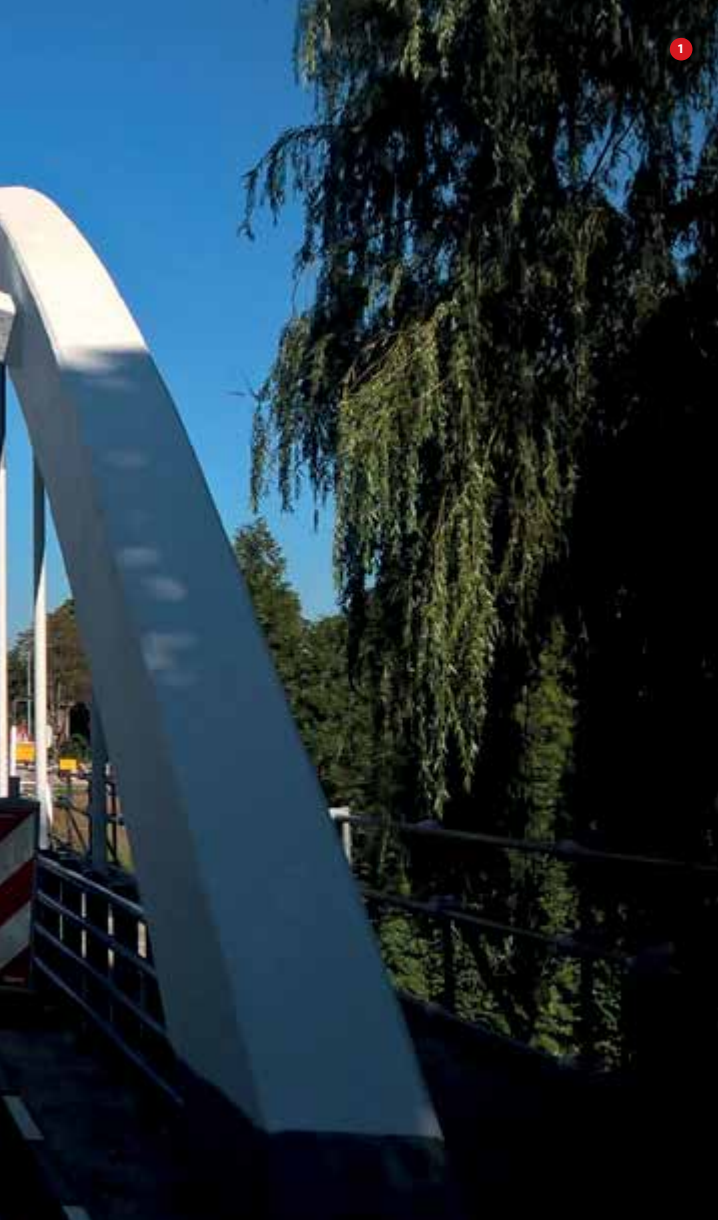
De Lingebrug ligt in de N833 tussen Geldermalsen en Buurmalsen. De brug is 75 jaar geleden gebouwd als een gewapend betonnen boogconstructie (foto 2) en was toe aan groot onderhoud.

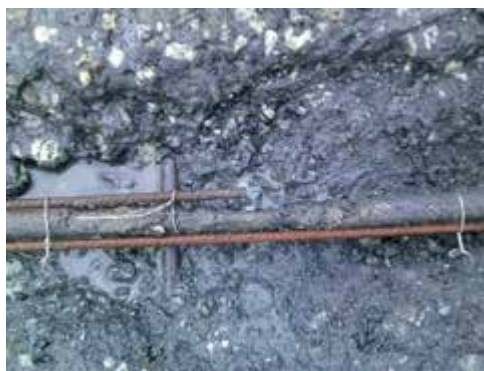
Een van de problemen van de brug was de dekking op de bovenwapening. Archieftekeningen lieten zien dat deze dekking in het oorspronkelijke ontwerp slechts 10 mm bedroeg. De daadwerkelijke dekking die op locatie werd gemeten, varieerde van 0 mm tot circa 25 mm. Uit vooronderzoek bleek bovendien dat het percentage chloriden (veroorzaakt door gladheidsbestrijding) op een

aantal locaties in het beton erg hoog was. Er werden percentages gemeten van bijna 2% (m/m) ten opzichte van het cementgehalte. Op een aantal locaties was de wapening in het oppervlak, na verwijdering van de 170 mm dikke asfaltaag, deels zichtbaar (foto 3). De schade aan de wapening zelf viel gelukkig mee. Er is verder ook geen herberekening aan de brug uitgevoerd.

- 3 Door chloriden aangetaste wapening in het brugdek
4 Ankers van glasvezelwapening

Om de veel te geringe betondekking op de bovenwapening van het brugdek te vergroten, is het idee ontstaan eerst een 50 mm dunne betonnen overlaging aan te brengen als dekkingverhogende maatregel en hierna een dunnere asfaltconstructie terug te brengen. Omdat de diameter te veel was gereduceerd, is eerst de aangetaste wapening – op twee locaties – gestraald en is er wapening bijgelegd. Uitgangspunt was dat er niet met een reparatiemortel zou worden gerepareerd. Immers, met de nieuw aangebrachte, dunne betonnen overlaging is de wapening ook weer goed beschermd.

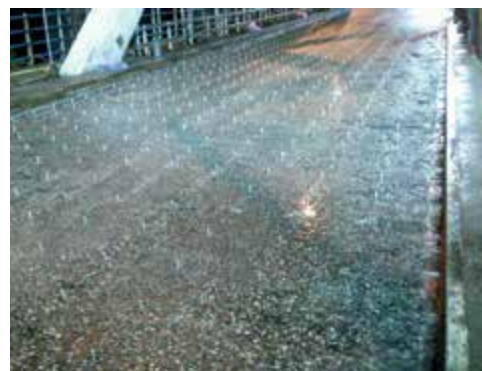
- 5 Betonoppervlak na verwijderen van het asfalt en het reinigen; de inge-boorde en verlijmde ankers van glasweefselwapening zijn zichtbaar

Het toepassen van traditionele (stalen) deuvels als verankering tussen het oude beton en de nieuwe overlaging leverde bij deze laagdikte een dekkingsprobleem op. Daarom is gekozen voor verdeuveling met glasvezelwapening. Hiertoe zijn stekken Ø12 mm ingeboord en verlijmd (foto 4). Op deze stekken was geen dekking nodig, doordat glasvezelwapening niet corrodeert onder invloed van vocht, zuurstof, chloriden of carbonatatie. De bovenzijde van deze ankers zitten gelijk met de bovenzijde van de druklaag. In totaal zijn er ruim 1400 ankers geboord en ingelijmd (foto 5).

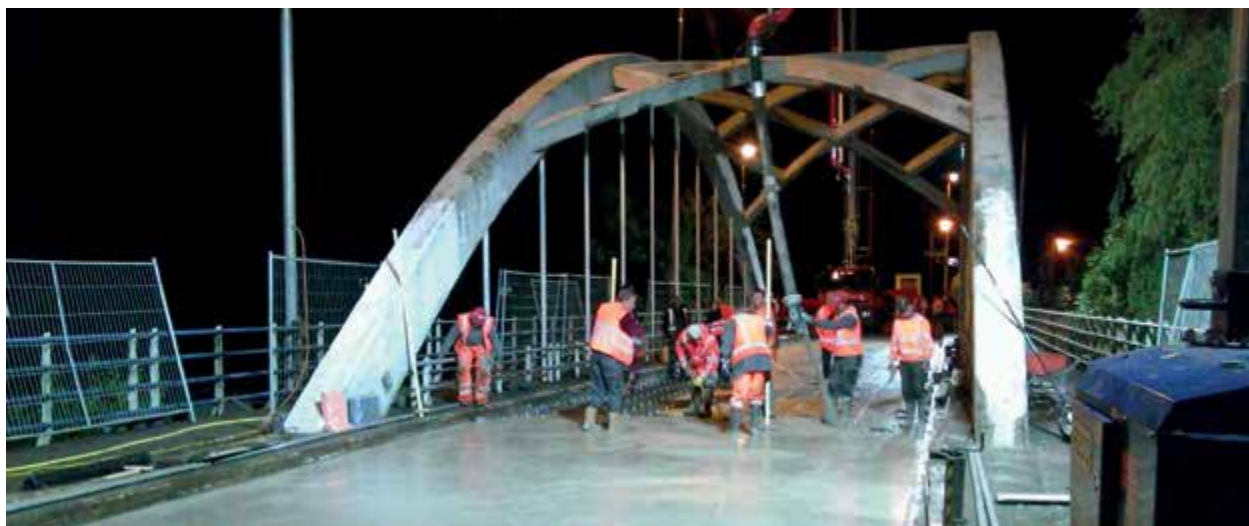
- 6 Storten van de 50 mm dunne overlaging

De afsluiting van de brug duurde van donderdag 21.00 uur tot maandagmorgen 05.00 uur. In deze afsluiting moest het asfalt worden verwijderd, het brugdek worden gereinigd, de verankering tussen bestaand dek en de nieuwe dunne overlaging worden gemaakt en de dunne overlaging worden gestort (foto 6). Na openstelling op maandagmorgen heeft het wegverkeer een week over de betonnen overlaging gereden. Hierna is in een volledige weekendafsluiting de nieuwe asfaltverharding op de overlaging aangebracht.
