Renovatie De Muinck Keizerbrug met kathodische bescherming

Stroom beschermt wapening

De J.M. de Muinck Keizerbrug vormt de overbrugging van de Vecht in de J.M. de Muinck Keizerlaan in Utrecht. De betonnen, deels voorgespannen brug, is een belangrijke verbinding in het noordelijke deel van de stad, tussen de wijken Zuilen en Overvecht. Medio 2006 werd schade aan de brug geconstateerd ter plaatse van de tandopleggingen van de voorgespannen aanbruggen. Dit artikel gaat in op het onderzoek en de reparaties die inmiddels zijn uitgevoerd.

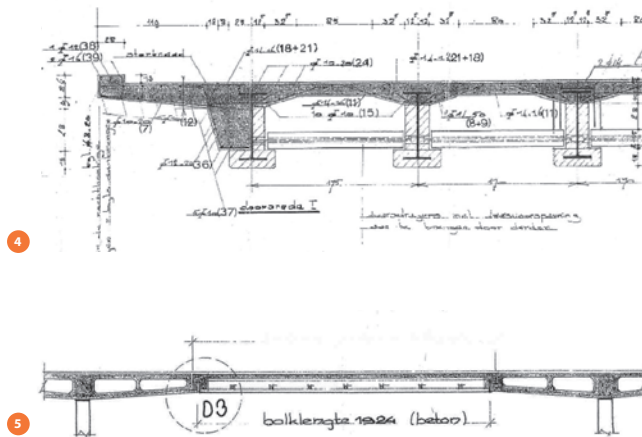
niet bereikbaar en door de aanwezigheid van polystyreen in de dilatatie ook niet met een endoscoop inspecteerbaar. Veront-rust door de gemeten hoge percentages ingedrongen chloride en door de belangrijkheid van het constructieonderdeel, is besloten een deel van de tussenoverspanning te verwijderen. Het doel hiervan was het zichtbaar maken van het oplegvlak van de tandconstructies, zodat dit ook kon worden geïnspecteerd en er chloridebepalingen konden worden genomen. Op twee plaatsen zijn met overlappende kernboringen twee (inspectie)gaten gecreëerd met een afmeting van ongeveer 1000 x 450 mm². Na het uithijzen van beide vrij geboorde delen van de middenoverspanning was het oplegvlak van de tandconstructie (gedeeltelijk) bereikbaar (foto 6).

Het oplegvlak kon zo visueel worden geïnspecteerd en de chloridebepalingen konden worden uitgevoerd. Op beide locaties werd er visueel geen schade aan het oplegvlak geconstateerd. Ook het resultaat van het chlorideonderzoek was in vergelijking met het eerder uitgevoerde onderzoek gunstig. Het percentage chloride in het oplegvlak was beduidend lager dan de hoeveelheid chloride die in de onderzijde van de tandconstructie werd aangetroffen. Het maximaal toelaatbare percentage chloride werd hier slechts licht overschreden. De eindconclusie is dan ook dat de chloride-indringing in de onderzijde van de tandconstructie veel hoger is dan de chloride-indringing ter plaatse van het oplegvlak. Vermoedelijk is door het spoelen van regenwater over het oplegvlak heen, de indringing van chloride beperkt gebleven.
