Onderdoorgang Fortweg in spoortracé Utrecht CS – Houten

# Van overweg naar onderdoorgang

*Het spoortracé tussen Utrecht CS en Houten wordt uitgebreid van twee naar vier sporen. Onderdeel van de werkzaamheden is de vervanging van een overweg door een onderdoorgang. Hiertoe is naast de spoorbaan een viersporig spoordek gebouwd dat in een 52-urige buitendienststelling van het spoor in het tracé is geschoven. Aansluitend wordt onder het ingeschoven spoordek de feitelijke onderdoorgang gebouwd. In dit artikel wordt ingegaan op de voorbereiding, het ontwerp en de uitvoering van de onderdoorgang.*

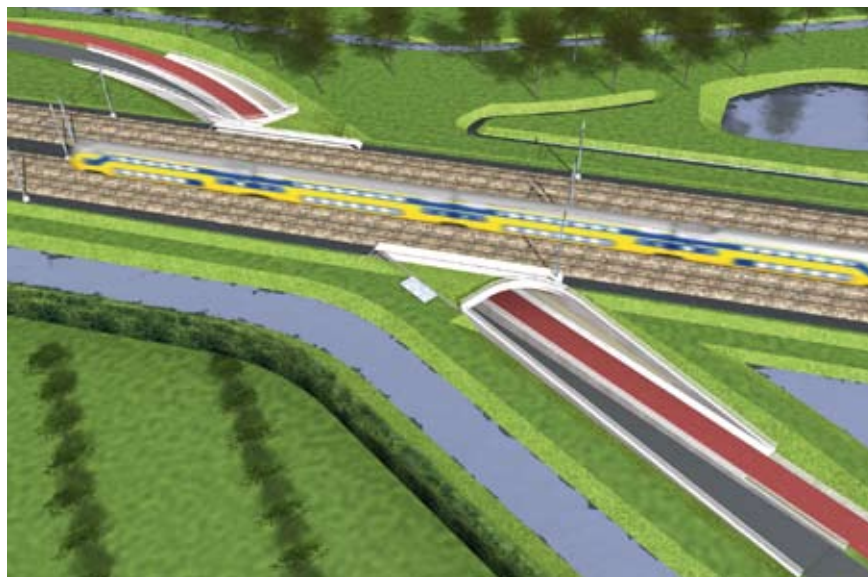
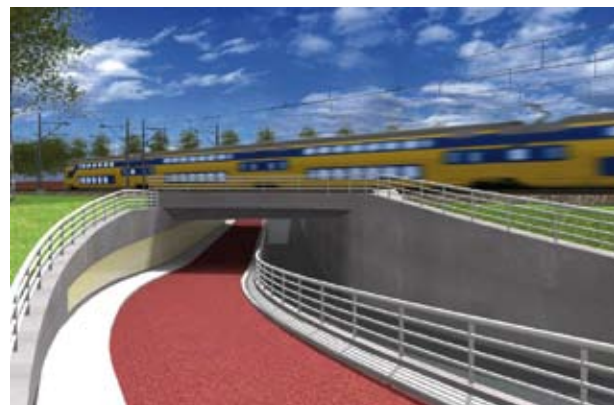
- 3 Aanbrengen damwanden parallel aan en dwars door spoor en aanbrengen van stalen buispalen in eerste buitendienststelling
- 4 Schuifbanen en schuifvijzels t.b.v. inschuiven dek in tweede buitendienststelling

- 1 aanbrengen damwanden parallel aan en dwars door het spoor en aanbrengen stalen buispalen in een eerste buitendienststelling (foto 3);
- 2 bouw toerit oost en west in een bouwkuip van damwanden met waterglasinjectie als bodemafsluiting;
- 3 betonwerk vloeren en wanden van toeritten voor zover mogelijk;
- 4 voorbouwen van complete spoordek;
- 5 inschuiven van spoordek in een tweede buitendienststelling;
- 6 nat ontgraven onder het dek d.m.v. cutterzuiger;
- 7 aanbrengen onderwaterbeton onder spoordek;
- 8 afbouw tunnel.

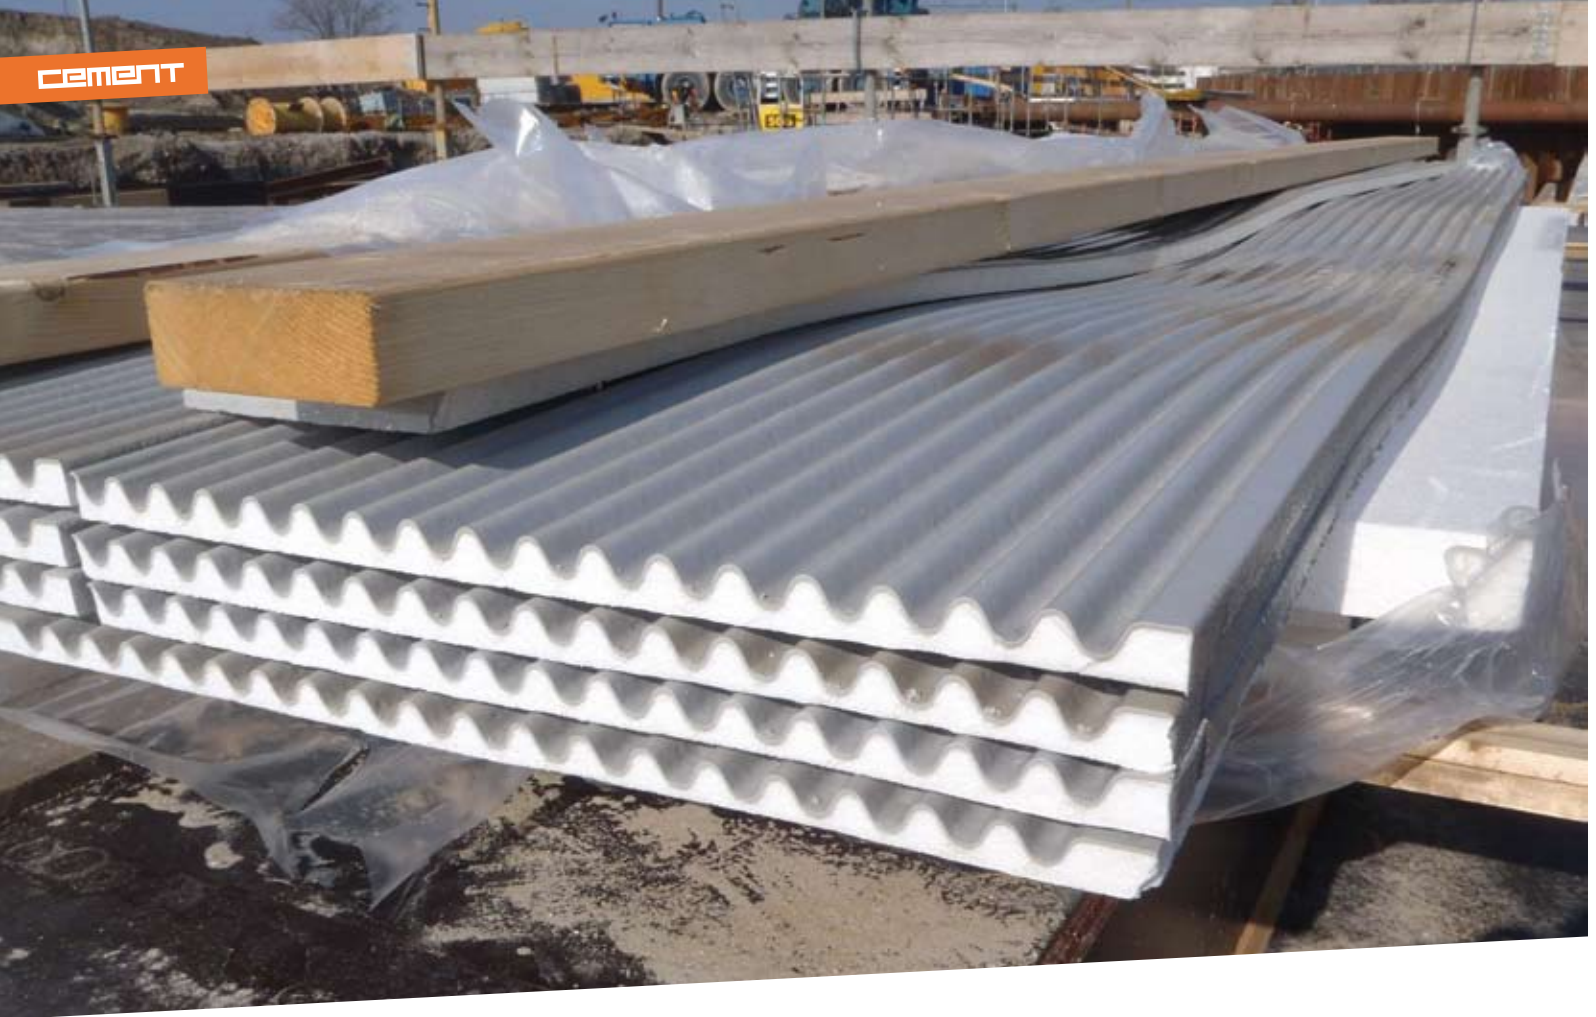
- 5 Gefreesde polystyreen platen met gladde harde toplaag t.b.v. realiseren profilering
- 6 Speciaal op kleur en vorm geproduceerde conussen
- 7 Tegels t.b.v. aantonen gewenste grijschaal bij verschillende betonsterkteklassen

Om de gevraagde horizontale belijning te verkrijgen zijn 'bekistingmatten' van polystyreenplaten toegepast (foto 5). Hierbij is de belijning in het polystyreen gefreesd en is het oppervlak van het polystyreen met een harde gladde polyurethaan toplaag afgewerkt.
